### Příruční Informační materiál k odborné stáži

# „Metody pro měření parametrů ultrazvukových lékařských přístrojů - I. část“

konané dne 26. 1. 2012 v 10:00 hod. v seminární místnosti Ústavu lékařské biofyziky LF UP Olomouc .

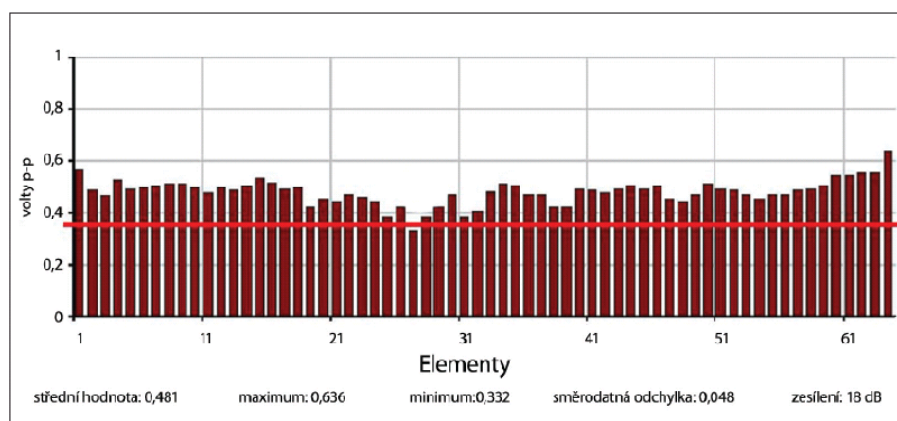
■ Graf 2 – Část vystupního protokolu zařízení FirstCall 2000. Protokol má 3 strany a uvádí výsledky měření 8 parametrů. Z nich lze přesně identifikovat různé závady, jako je delaminace, pierušení kabelu či vykasnutí měniče, a rozhodnout, zda je závada opravitelná. V tomto případě šlo o sondu se 64 krystaly, přičemž pouze 27. krystal vykazoval citlivost pod 75 % průměrné citlivosti všech elementů.

dy, který naše laboratoř provádí na zařízení FirstCall 2000 (viz graf 2). Stejný racionální důvod pak vede k zjištění těchto parametrů před koncem záruční doby či leasingu a v pravidelných intervalech v průběhu života přístroje. Je vždy levnější nechat sondu zavčas opravit než kupovat novou. V literatuře (Mårtensson 2008) je publikováno alarmující zjištění 39,8 procenta vadných sond z 676 testovaných. Kvalitativní

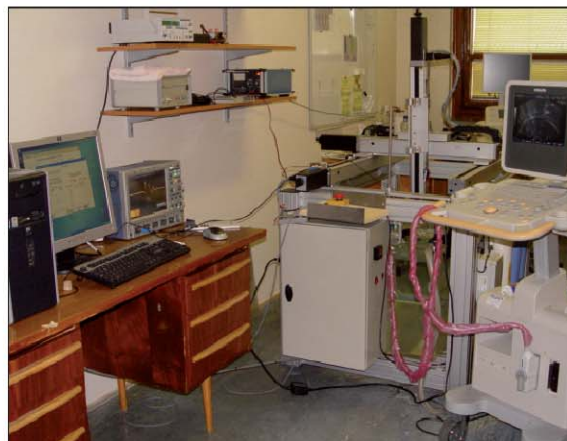
■ Pracoviště 3D měřící vanou při stanovení vyzařované intenzity sonografického přístroje s pomocí membránového hydrofonu. | Foto: LF UP Olomouc

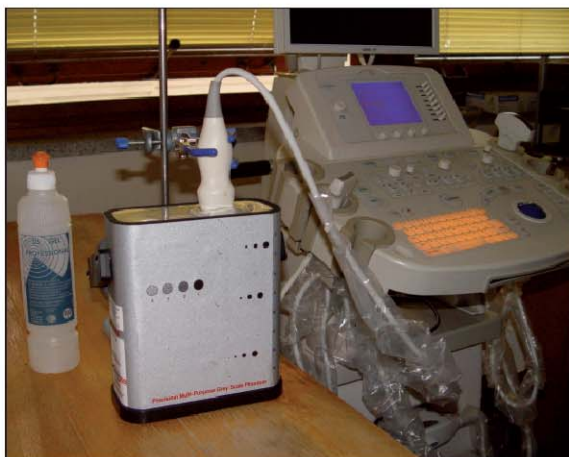
■ Měření kvalitativních parametrů sonografu s využitím standardního testovacího objektu Gammex RMI 403. | Foto: LF UP Olomouc
